Asbestinventarisatetest

Désiré Mergaertstraat 36, 8800 Roeselare

Attestnummer : 20221211-000208.001

Uitgegeven op : 11.12.2022

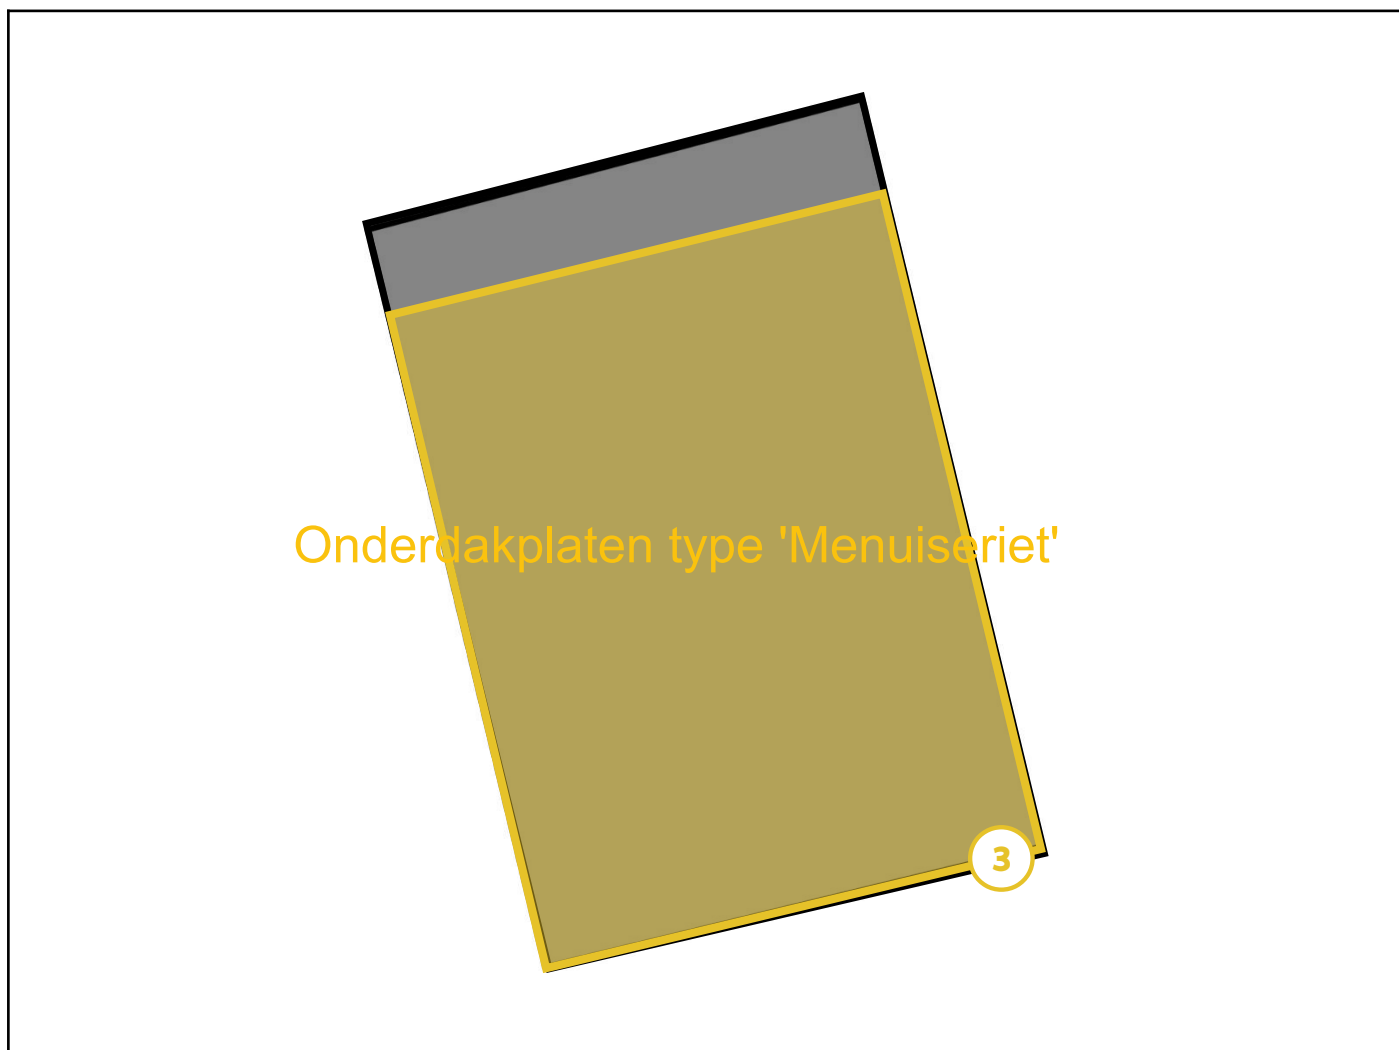
Plan 1.1: Zolder plan

Beschrijving	Type	Actie
3. Onderdakplaten type 'Menuiserite'	Asbestmateriaal	Zorgvuldig beheren

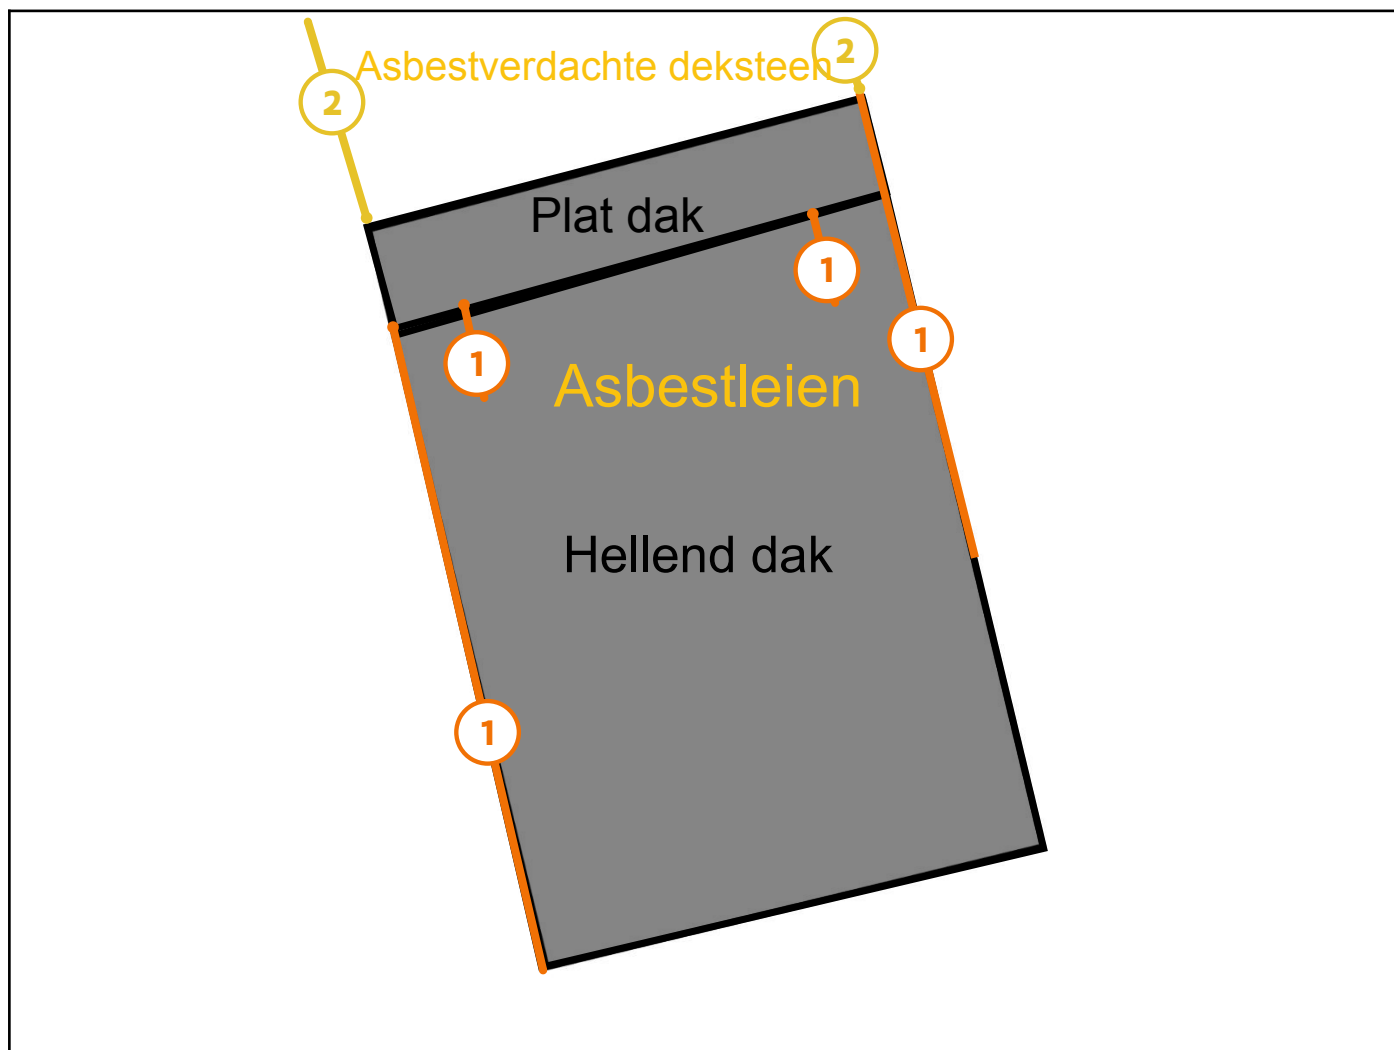
Plan 2.1: Woning gevels en daken plan

Beschrijving	Type	Actie
1. Asbestleien aan gevels	Asbestmateriaal	Verwijderen
2. Deksteen	Asbestmateriaal	Zorgvuldig beheren

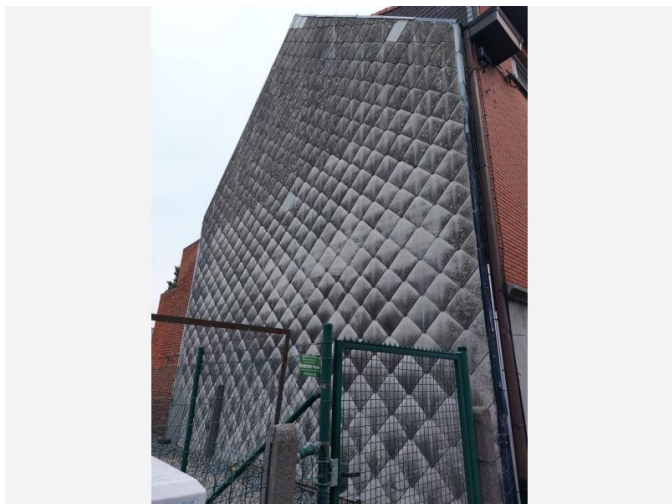
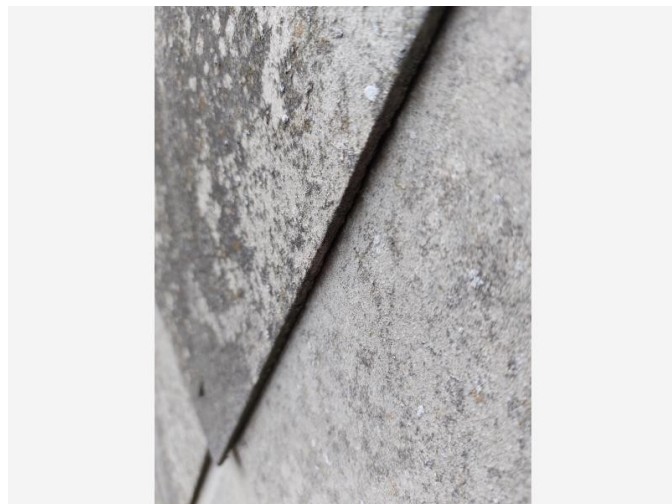
Het asbestmateriaal valt onder de mijlpaal van 2034.

Eindbeoordeling materiaalrisico	Verhoogd materiaalrisico en/of verhoogde kans op vezelvrijgave
Opmerking	Korstmos aanwezig bij diverse leien.

Gebondenheid	Categorie 1: hechtgebonden in oorsprong
Asbestsoort (vezeltype)	Alleen chrysotiel
Asbestconcentratie	Laag (< 50%)
Afschermingsgraad van het gehele materiaal	Geheel of deels vrij van de buitenlucht
Toestand van het materiaal	Matig beschadigd, matig verweerd

Beschrijving	Asbestleien aan gevels
Omgeving	Buiten
Primaire drager	Wand buitenschil
Asbestmateriaal	Dak- en gevelbekleding - Lei, shingle
Bindmiddel van asbestmateriaal	Cement
Gebondenheid op basis van bindmiddel	Hecht
Hoeveelheid (oppervlakte - aantal)	• 95,31 m ² - 1 stuk
Totale oppervlakte	95,31 m ²
Eenvoudig bereikbaar	Ja

Verwijderen

- Zorg voor een veilig beheer. Vermijd het beschadigen van het asbestmateriaal. Controleer de toestand jaarlijks op wijzigingen.

- Eenvoudige handelingen: mag via doe-het-zelf of door werknemer(s) met opleidingsattest eenvoudige handelingen
De asbestleien kan je voorzichtig verwijderen en vervangen door nieuwe leien. Zorg dat de leien in zijn geheel blijven. Niet gooien en geen stortkokers gebruiken.

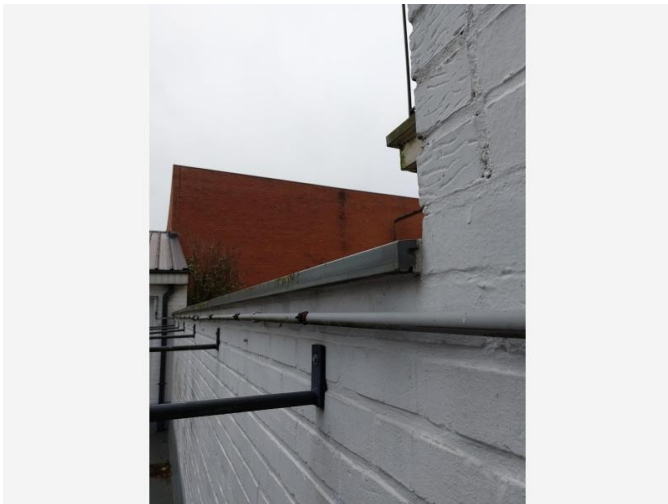
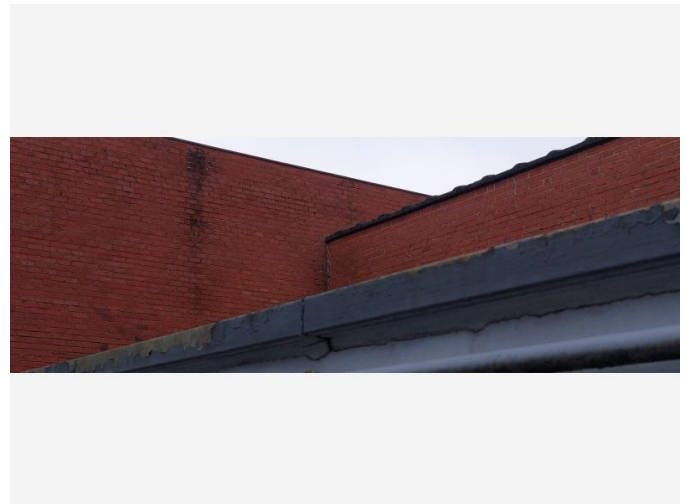
Het asbestmateriaal valt onder de mijlpaal van 2040.

Eindbeoordeling materiaalrisico	Zeer laag materiaalrisico en/of zeer lage kans op vezelvrijgave
---------------------------------	---

Gebondenheid	Categorie 1: hechtgebonden in oorsprong
Asbestsoort (vezeltype)	Alleen chrysotiel
Asbestconcentratie	Laag (< 50%)
Afschermingsgraad van het gehele materiaal	Geheel of deels vrij van de buitenlucht
Toestand van het materiaal	Onbeschadigd, niet verweerd

Beschrijving	Deksteen
Omgeving	Buiten
Primaire drager	Wand buitenschil
Asbestmateriaal	Deksteen, muurkap - Vol
Bindmiddel van asbestmateriaal	Cement
Gebondenheid op basis van bindmiddel	Hecht
Hoeveelheid (oppervlakte - dikte - aantal)	• 4,68 m ² - 5,00 cm - 1 stuk
Totaal volume	0,234 m ³
Eenvoudig bereikbaar	Ja
Bevestigingswijze	• Verlijmd, ingegoten, versmeerd
Identificatiemethode	Vaststelling zonder monsternamen

Zorgvuldig beheren

- Zorg voor een veilig beheer. Vermijd het beschadigen van het asbestmateriaal. Controleer de toestand jaarlijks op wijzigingen.

- Eenvoudige handelingen: mag via doe-het-zelf of door werknemer(s) met opleidingsattest eenvoudige handelingen
De dekstenen kunnen eenvoudig verwijderd worden. Voorzichtig de stenen onderkappen en zorgen dat ze niet breken. De stenen in een plasticzak afvoeren naar het containerpark.

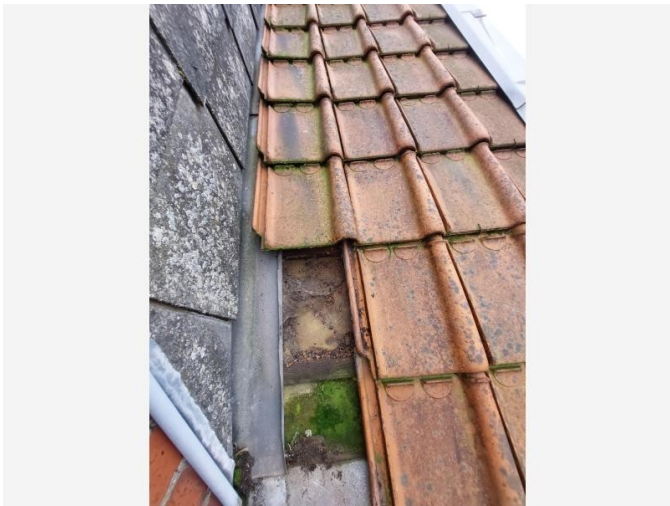
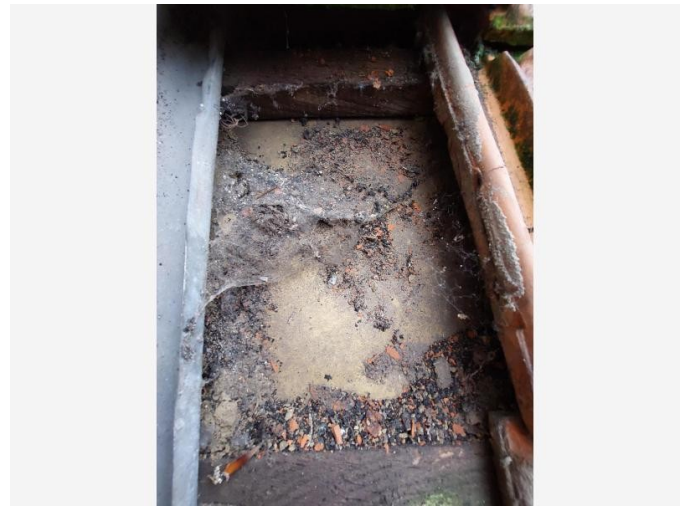
Het asbestmateriaal valt onder de mijlpaal van 2040.

Eindbeoordeling materiaalrisico	Zeer laag materiaalrisico en/of zeer lage kans op vezelvrijgave
---------------------------------	---

Gebondenheid	Categorie 1: hechtgebonden in oorsprong
Asbestsoort (vezeltype)	Alleen chrysotiel
Asbestconcentratie	Laag (< 50%)
Afschermingsgraad van het gehele materiaal	Stootvaste afscherming of omkasting
Toestand van het materiaal	Onbeschadigd, niet verweerd

Beschrijving	Onderdakplaten type 'Menuiserite'
Omgeving	Buiten
Primaire drager	Schuin dak
Asbestmateriaal	Plaat, paneel, tablet - Type Menuiserite
Bindmiddel van asbestmateriaal	Cement
Gebondenheid op basis van bindmiddel	Hecht
Hoeveelheid (oppervlakte - dikte - aantal)	• 61,09 m ² - 0,50 cm - 1 stuk
Totaal volume	0,305 m ³
Eenvoudig bereikbaar	Nee <ul style="list-style-type: none">Het asbestmateriaal is bedekt (uitgezonderd laag verf, coating, behang, kunststof, textiel) en het wegnemen van het bedekkende materiaal kan niet zonder het bedekkende materiaal te beschadigen.

Zorgvuldig beheren

- Zorg voor een veilig beheer. Vermijd het beschadigen van het asbestmateriaal. Controleer de toestand jaarlijks op wijzigingen.

- Eenvoudige handelingen: mag via doe-het-zelf of door werknemer(s) met opleidingsattest eenvoudige handelingen
Verwijder de dakpannen. Erna voorzichtig houten draaglatjes en onderdakplaten loswrikken, asbesthoudende platen één voor één en in hun geheel verwijderen? Niet gooien en geen stortkokers gebruiken.
