# Asbestinventarisatetest

Kalbergstraat 87, 8780 Oostrozebeke

Attestnummer : 20221120-000045.000

Uitgegeven op : 20.11.2022

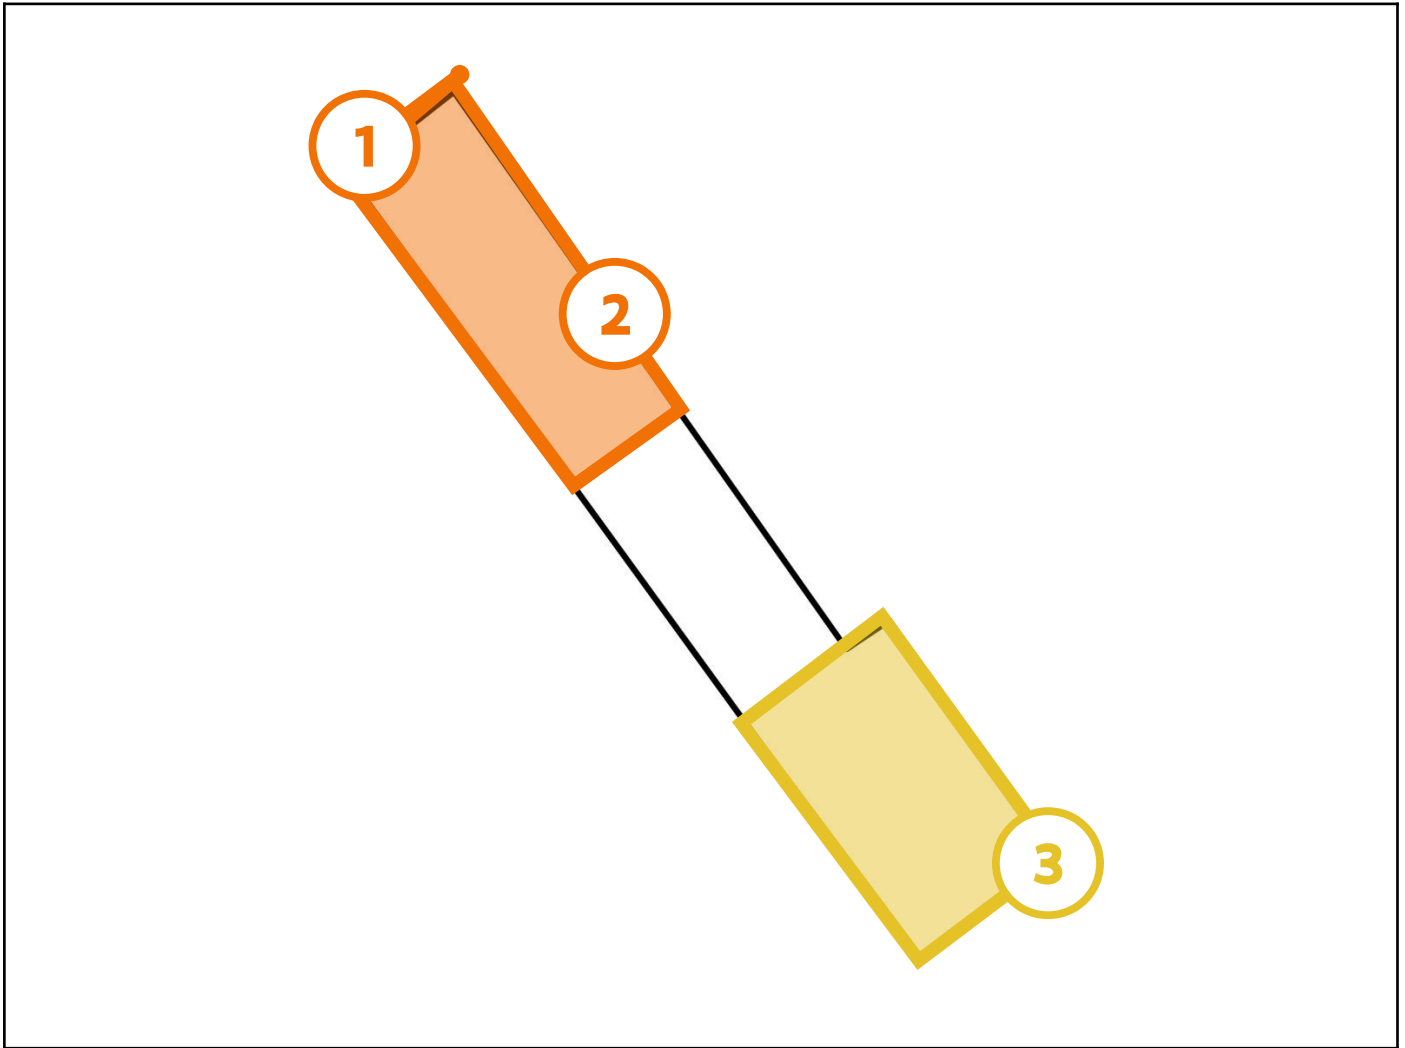
## Plan 1.1: Hoofdgebouw

Beschrijving	Type	Actie
1. Golfplaten als gevelbekleding	Asbestmateriaal	Verwijderen
2. Oude golfplaten bedekt met metalen beplating.	Asbestmateriaal	Maatregelen nemen
3. Onderdakplaten op zolder.	Asbestmateriaal	Zorgvuldig beheren

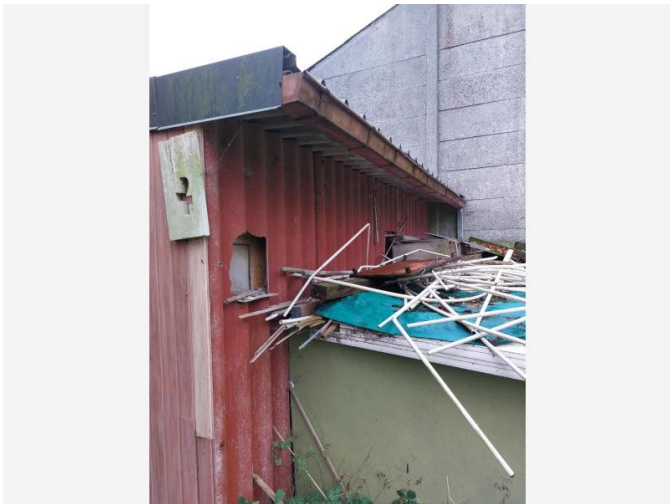
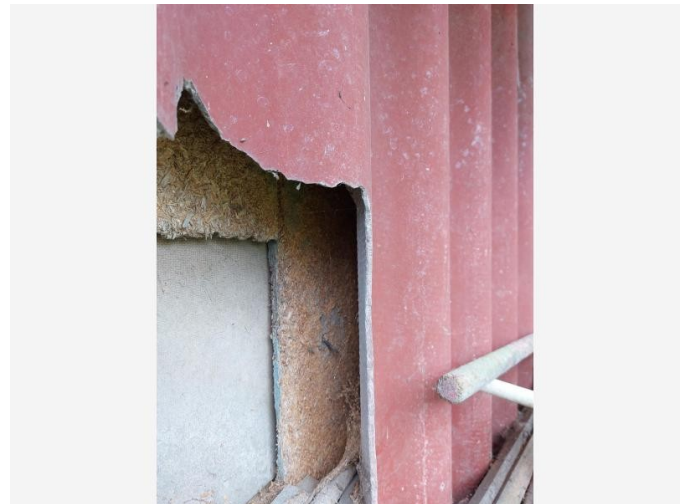
Het asbestmateriaal valt onder de mijlpaal van 2034.

Verwijderen

Eindbeoordeling materiaalrisico	Laag materiaalrisico en/of verlaagde kans op vezelvrijgave
Opmerking	Deze platen zijn verticaal bevestigd als gevelbekleding.

Gebondenheid	Categorie 1: hechtgebonden in oorsprong
Asbestsoort (vezeltype)	Crocidoliet aanwezig
Asbestconcentratie	Laag (< 50%)
Afschermingsgraad van het gehele materiaal	Geheel of deels vrij van de buitenlucht
Toestand van het materiaal	Licht beschadigd, licht verweerd. Intact materiaal type Pical – asbestboard of categorie III 'gebondenheid'

Beschrijving	Golfplaten als gevelbekleding
Omgeving	Buiten
Primaire drager	Wand buitenschil
Asbestmateriaal	Dak- en gevelbekleding - Golfplaat
Bindmiddel van asbestmateriaal	Cement
Gebondenheid op basis van bindmiddel	Hecht
Hoeveelheid (oppervlakte - aantal)	• 14,55 m <sup>2</sup> - 1 stuk
Totale oppervlakte	14,55 m <sup>2</sup>
Eenvoudig bereikbaar	Ja
Bevestigingswijze	• Geschroefd

- Zorg voor een veilig beheer. Vermijd het beschadigen van het asbestmateriaal. Controleer de toestand jaarlijks op wijzigingen.

- Eenvoudige handelingen: mag via doe-het-zelf of door werknemer(s) met opleidingsattest eenvoudige handelingen  
De platen kunnen voorzichtig afgeschroefd worden en vervangen worden.

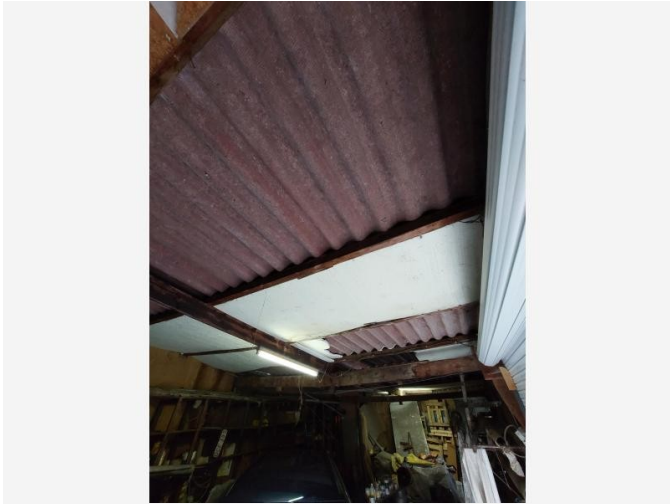
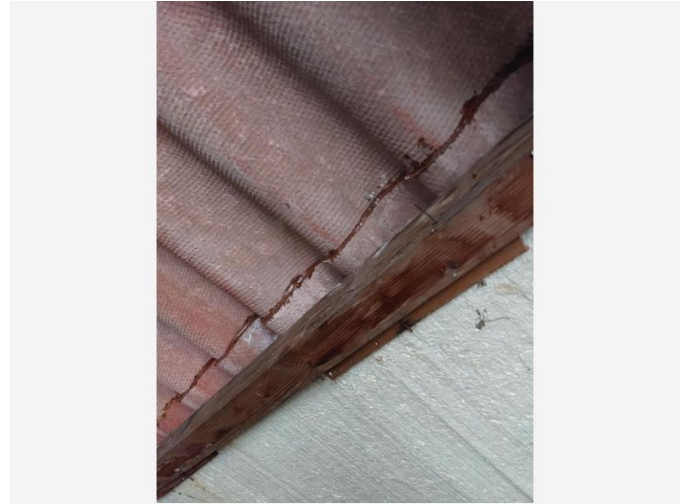
## Fiche 2: Oude golfplaten bedekt met metalen beplating.

Het asbestmateriaal valt onder de mijlpaal van 2040.

Maatregelen nemen

Bij normaal gebruik van de ruimte is er weinig gevaar voor blootstelling.

Eindbeoordeling materiaalrisico	Verhoogd materiaalrisico en/of verhoogde kans op vezelvrijgave
Opmerking	De platen zijn aan de buitenlucht beschermd met (vernieuwde) metalen golfbeplating. Aan de binnenzijde zijn EPS isomoplaten bevestigd, maar velen van deze zijn beschadigd of niet meer aanwezig.

Gebondenheid	Categorie 1: hechtgebonden in oorsprong
Asbestsoort (vezeltype)	Crocidoliet aanwezig
Asbestconcentratie	Laag (< 50%)
Afschermingsgraad van het gehele materiaal	Geheel of deels (ook) vrij aan binnenluchtstromen
Toestand van het materiaal	Licht beschadigd, licht verweerd. Intact materiaal type Pical – asbestboard of categorie III 'gebondenheid'

Beschrijving	Oude golfplaten bedekt met metalen beplating.
Omgeving	Binnen
Primaire drager	Schuin dak
Asbestmateriaal	Dak- en gevelbekleding - Golfplaat
Bindmiddel van asbestmateriaal	Cement
Gebondenheid op basis van bindmiddel	Hecht

- Zorg voor een veilig beheer. Vermijd het beschadigen van het asbestmateriaal. Controleer de toestand jaarlijks op wijzigingen.

- Eenvoudige handelingen: mag via doe-het-zelf of door werknemer(s) met opleidingsattest eenvoudige handelingen  
De golfplaten kan je voorzichtig verwijderen door eerst de metalen beplating te verwijderen. Daarna voorzichtig de golfplaten losschroeven. Opletten dat ze niet breken.

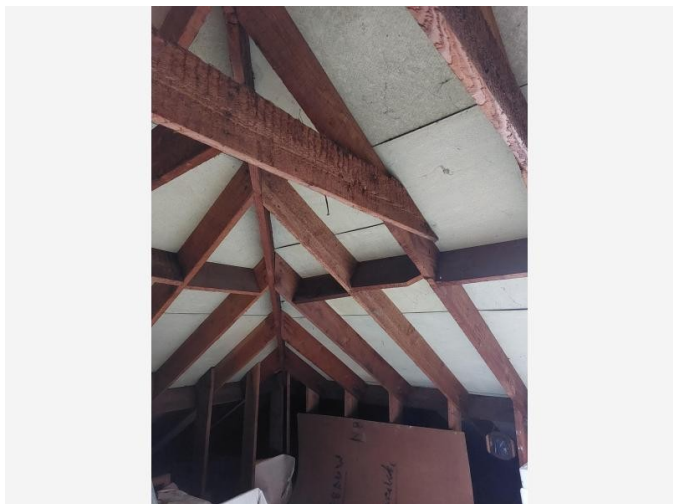
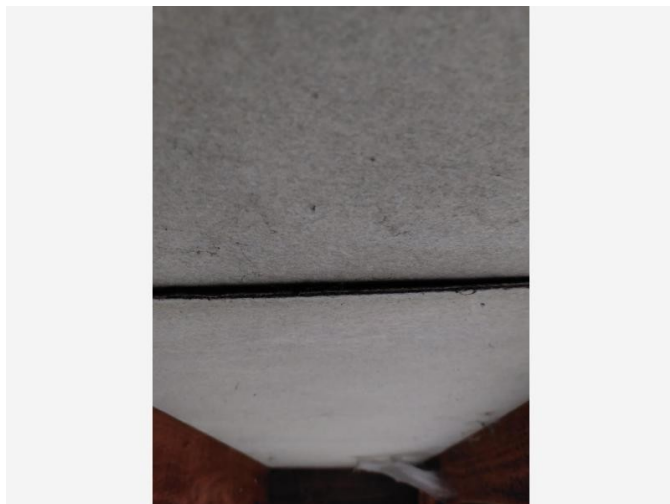
Het asbestmateriaal valt onder de mijlpaal van 2040.

Zorgvuldig beheren

Eindbeoordeling materiaalrisico	Laag materiaalrisico en/of verlaagde kans op vezelvrijgave
Opmerking	De platen zijn nog in goede staat.

Gebondenheid	Categorie 1: hechtgebonden in oorsprong
Asbestsoort (vezeltype)	Crocidoliet aanwezig
Asbestconcentratie	Laag (< 50%)
Afschermingsgraad van het gehele materiaal	Geheel of deels (ook) vrij aan binnenluchtstromen
Toestand van het materiaal	Onbeschadigd, niet verweerd

Beschrijving	Onderdakplaten op zolder.
Omgeving	Binnen
Primaire drager	Schuin dak
Asbestmateriaal	Plaat, paneel, tablet - Type Menuiserite
Bindmiddel van asbestmateriaal	Cement
Gebondenheid op basis van bindmiddel	Hecht
Hoeveelheid (oppervlakte - dikte - aantal)	<ul style="list-style-type: none"><li>• 87,00 m<sup>2</sup> - 0,50 cm - 1 stuk</li></ul>
Totaal volume	0,435 m <sup>3</sup>
Eenvoudig bereikbaar	Nee <ul style="list-style-type: none"><li>• Het asbestmateriaal is bedekt (uitgezonderd laag verf, coating, behang, kunststof, textiel) en het wegnemen van het bedekkende materiaal kan niet zonder het bedekkende materiaal te beschadigen.</li></ul>

- Zorg voor een veilig beheer. Vermijd het beschadigen van het asbestmateriaal. Controleer de toestand jaarlijks op wijzigingen.

- Eenvoudige handelingen: mag via doe-het-zelf of door werknemer(s) met opleidingsattest eenvoudige handelingen  
Verwijder de dakpannen; erna voorzichtig houten draaglatjes en onderdakplaten loswrikken. De asbesthoudende platen één voor één en in hun geheel verwijderen. Niet gooien en geen stortkokers gebruiken.
